KRZYSZTOF GRADKOWSKI, STANISŁAW ŻURAWSKI

## Metodologia sanacji i naprawy konstrukcji żelbetowej otwartego parkingu dwupoziomowego

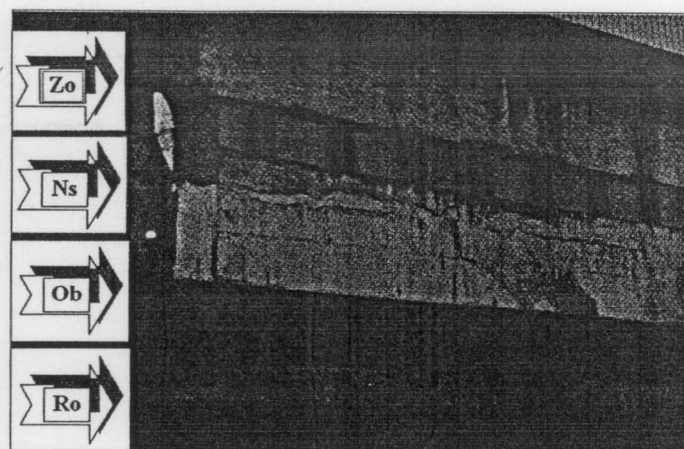
Fot. 2. Ubytki betonu, destrukcje nawierzchni i brak systemu odwodnień konstrukcji pomostu

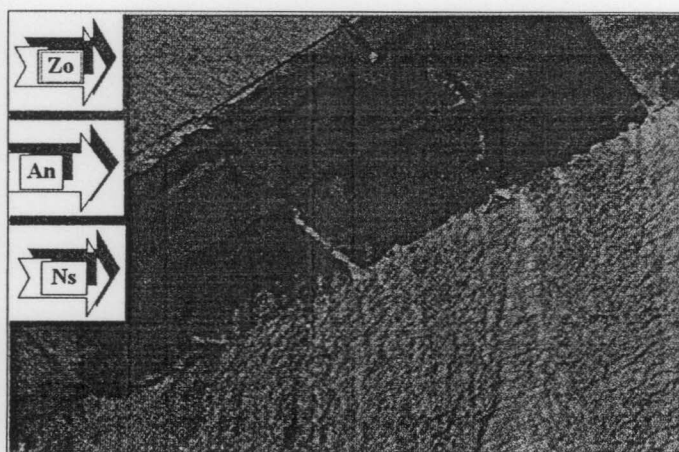
Fot. 3. Zniszczenia części stropu Ackermana

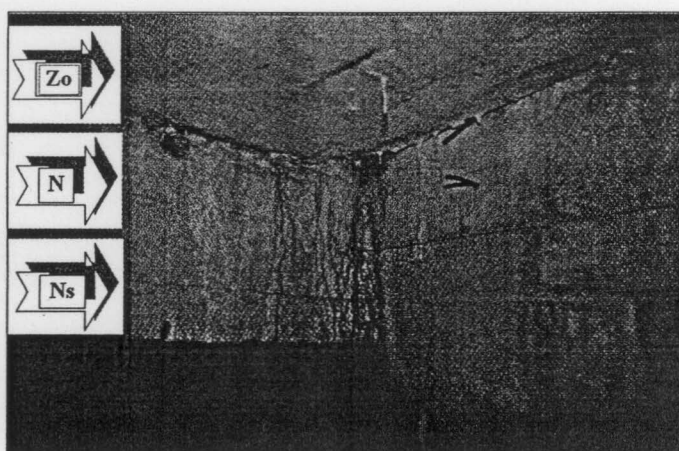
Fot. 4. Ubytki betonu i zawilgocenia spodu konstrukcji pomostów

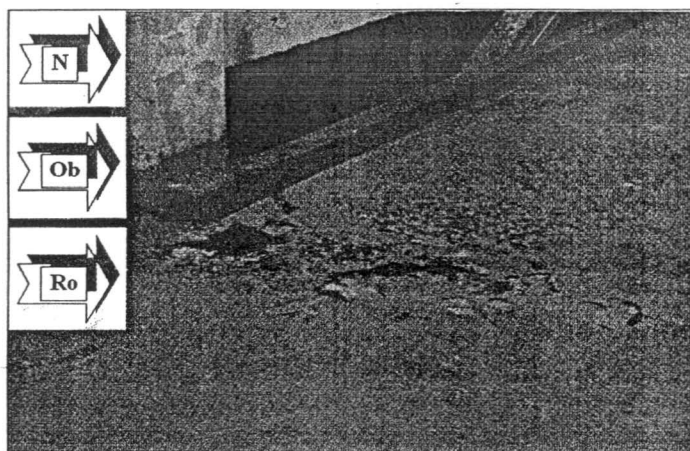
Fot. 5. Ubytki w nawierzchni pomostów

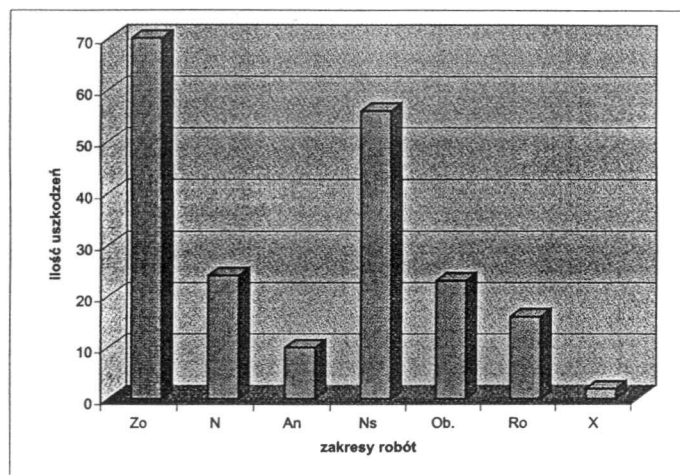
Rys. 6. Rozkład uszkodzeń i defektów według ich rodzajów

Z rysunku 6 wynika, że najczęstsze destrukcje występujące w konstrukcji parkingu to ubytki korozyjne betonu konstrukcyjnego [Z<sub>0</sub>] oraz uszkodzenia nawierzchni pomostów [Ns]. Oczywiście jest, że dalsza eksploatacja parkingu będzie możliwa po usunięciu tych braków.
