MIESIĘCZNIK POLSKIEGO ZWIĄZKU INŻYNIERÓW I TECHNIKÓW BUDOWNICTWA NR 9

WRZESIEŃ 2013

# Błędy w ocenie podłoża gruntowego przyczyną uszkodzeń obiektów budowlanych

Dr hab. inż. Wiesław Kietliński, dr inż. Krzysztof Gradkowski, Politechnika Warszawska

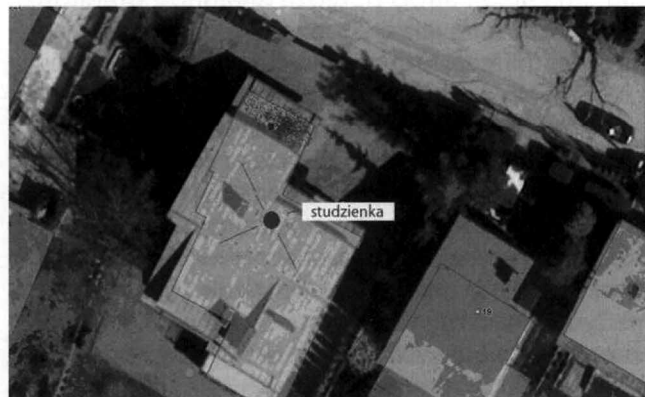
kondygnacyjny, z garażową kondygnacją podpiwniczenia o powierzchni zabudowy około 250 m<sup>2</sup>. Po czteroletnim okresie eksploatacji, w kondygnacji garażowej zaczęły pojawiać się intensywne zawilgocenia ścian i wysięki wody na posadzce. Zjawisko to jednoznacznie zaświadczało o zmienności poziomu zwierciadła wody gruntowej powodowanego infiltracją wód opadowych. Zarządca budynku, z własnej inicjatywy, spowodował wykonanie studzienki „chłonnej” o średnicy osiemdziesięciu centymetrów i do głębokości około 1,5 m od poziomu posadzki garażu, spodziewając się w ten sposób obniżenia poziomu wód gruntowych poniżej poziomu posadowienia ław ścian fundamentowych, a następnie swobodnego osuszenia pomieszczeń (rys. 1). Przewidywania te zupełnie zawiodły, bowiem w studziencie ustabilizował się stały poziom wody gruntowej na poziomie około siedemdziesięciu centymetrów poniżej poziomu posadzki, powodując parowanie i atmosferę wilgoci we wszystkich częściach garażu. Po około pół roku pojawiły się narażone pleśnie i zaczątki grzyba, niezależnie od prób stałego pompowania wody ze studzienki w której zupełnie nie zmniejszał się poziom wody. Dobry i łatwo przepuszczalny grunt podłoża fundamentowego, stał się katalizatorem stałego poziomu wody gruntowej w studziencie. Przy relatywnie wysokim, wahającym się poziomie wód gruntowych w gruncie łatwo przepuszczalnym, zabieg budowy studzienki stał się całkowicie nieskuteczny.

**Rys. 1.** Plan budynku i położenie studzienki w podpiwniczeniu

Studzienka powodowała pewną depresję w swoim sąsiedztwie, lecz zasięg tej depresji nie obejmował pełnej głębokości ścian fundamentowych budynku. Wywoływało to stałe zawilgocenie ścian i stałe parowanie wody w studziencie. Koncentracja pary wodnej w narażonych słabo wentylowanej części garażowej doprowadziła do trwałych zawilgoczeń. Tak więc budowa dodatkowej studzienki stała się źródłem stałych problemów z „klimatem” części garażowej.

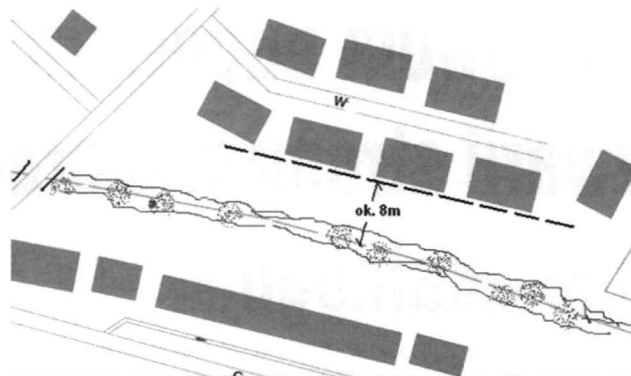
Zdarzenie piąte nastąpiło w średnio renomowanej lokalizacji podwarszawskiego osiedla domów czterodzinnych. Marketingowy sposób myślenia projektantów osiedla wymuszał na nich rozplanowanie położenia domów jak najbliżej płynącego obok strumienia (rys. 2).

Poszczególne domy mieszkalne, posadowione były niemal na powierzchni terenu to jest  $-0,60$  m od ppt, a garażową część przyziemia uzyskano przez zasypianie skarpowe do poziomu podłogi pierwszego piętra i zabudowę tarasów na tym poziomie. Ustalając sposoby posadowienia budynków pominięto jednak fakt zmiennych poziomów napełnień strumienia, zwłaszcza w okresach intensywnych opadów. Niewielki i malowniczy strumień z nurtem, szerokości około 1 m miał prawie jednowahowe wahania poziomu napełnień. Przy nośnym i łatwo przepuszczalnym piaszczystym gruncie podłoża w sąsiedztwie strumienia doszło do stałego podmakania posadzek i ław fundamentowych garaży trzech budynków. Powtarzające się zjawisko wywołało „rozszerzenie” izolacji poziomej ścian przyziemia. Powstały liczne zagzybienia, zwłaszcza w pomieszczeniach garażowych adoptowanych na mieszkalne.

**Rys. 2.** Schemat położenia domów mieszkalnych nad strumieniem

Odbudowa i osuszenie oraz właściwe wykonanie izolacji pionowej ścian fundamentowych przyziemia okazało się bardzo kosztowne i uciążliwe. Bowiem jakiegokolwiek naprawy można było wykonywać tylko w okresach niskich stanów wód w strumieniu.
