Krzysztof Wysiński

Krzysztof Gradkowski

# Budowa obwodnicy Międzyrzecza Podlaskiego na DK nr 19

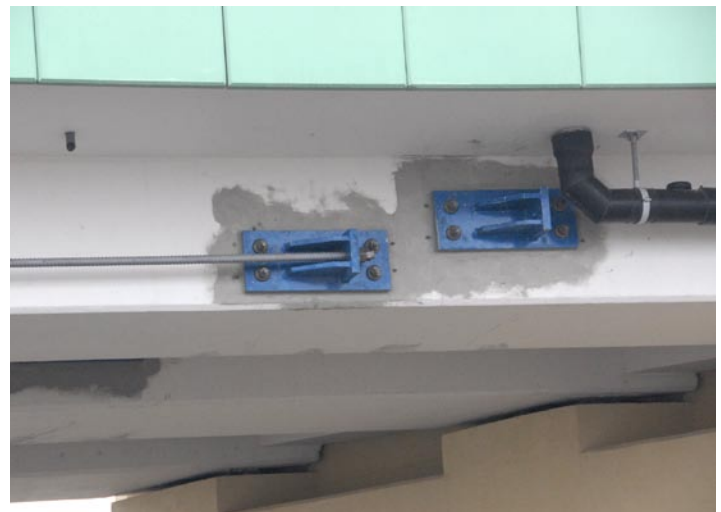
Fot. 2. Szczegóły bloków kotwiących cięgna sprężone

Sposób wzmocnienia został opracowany drogą oddzielnej dokumentacji technicznej (1). Podstawową zasadą wzmocnienia ustroju trzech belek nośnych wiaduktu było sprężenie zewnętrzne czterema prętami Y 1050 o średnicy 47 mm każdej z belek mocowanych do bloków oporowych zamontowanych na pionowych powierzchniach bocznych belek. Należytej dbałości wymagał między innymi montaż bloków oporowych składających się z płyty kotwiącej, płytki oporowej i dwóch żeberek wzmacniających wykonanych ze stali wysokiej jakości. Widok montowanego bloku oporowego przedstawiono na fot. 1. Układ bloków i zamontowanie prętów sprężających pokazano na fot. 2 i 3.

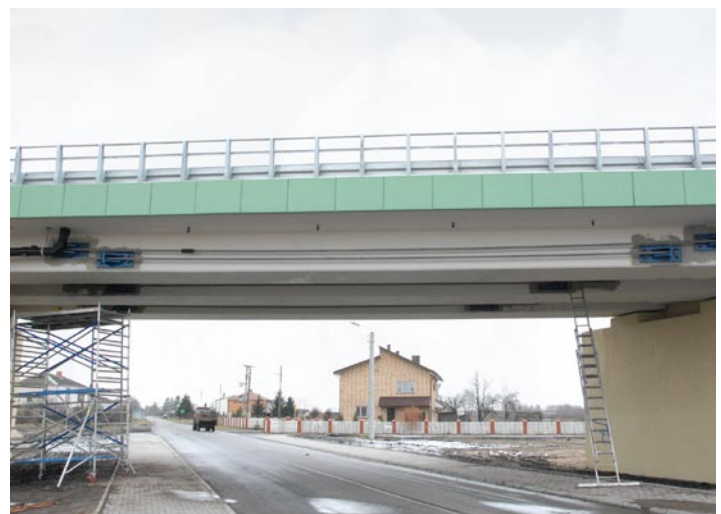
Fot. 3. Cięgna prętów stalowych na zewnętrznej stronie belki zewnętrznej
